Bericht zur Restaurierung der bleiverglasten Fenster
des Sparkassengebäudes Brückenstrasse 5 in
99974 Mühlhausen

Restaurierungsbericht

Objekt:	Bleiverglaste Fenster
Standort:	Sparkassengebäude Brückenstraße 5, 99974 Mühlhausen
Anzahl/Maße:	96 Felder, ca. 0,60 x 1,10 m
Material/Technik:	Geometrische (hochrechteckige) Bleiverglasungen aus mundgeblasenem Antikglas mit Schwarzlotüberzügen. In den Rechteckverglasungen sind kleine figürliche Szenen, Wappen und Inschriften integriert. Es werden verschiedene Berufsstände, deren Wappen, sowie Szenen aus der Geschichte Mühlhausens dargestellt.
Datierung:	Bauzeitlich
Entwurf/Werkstatt:	Heine(Erfurt) / Kraus(Weimar)
Auftraggeber:	Sparkasse Unstrut/Hainich Untermarkt 18 99974 Mühlhausen
Restaurator:	Malk Sabransky Sondershäuser - Straße 111 99189 Erfurt-Kühnhausen
Bearbeitungszeitraum:	August – November 2002

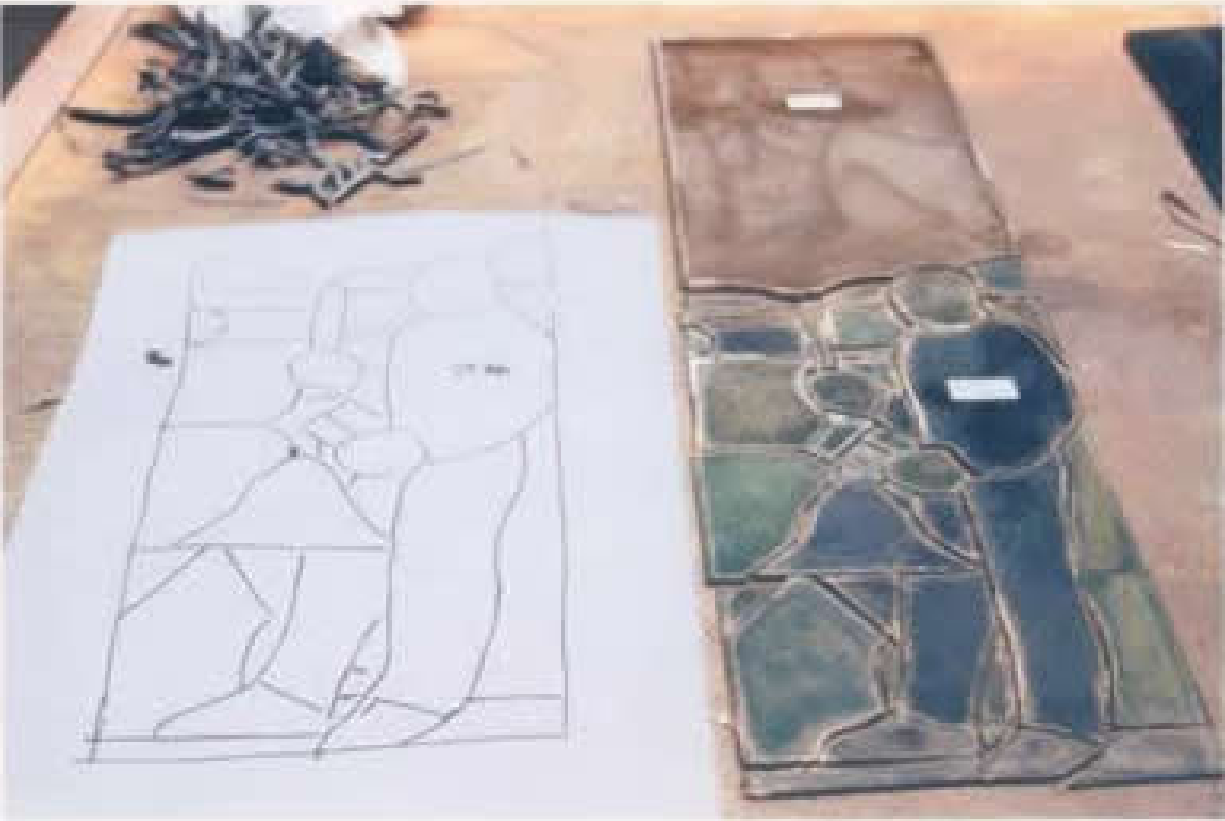
3

Die Bleiverglasungen waren insgesamt sehr verschmutzt und stark mit Farbresten von früheren Renovierungsarbeiten der Räume behaftet. (Abb. 1)

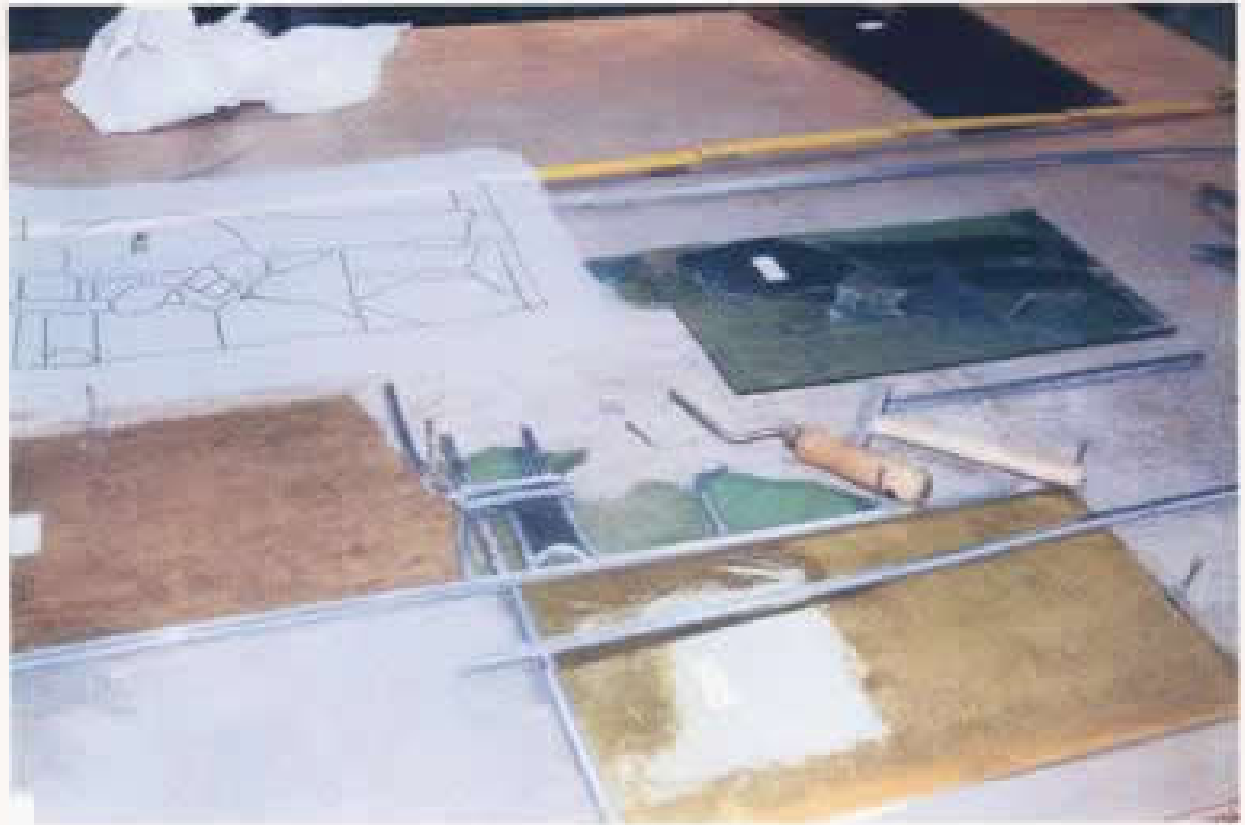
6

Ihre äußere Umrandung bestand aus einem U-Profilblech. Dadurch bedingt, wurden bei früher vor Ort ausgeführten Reparaturarbeiten die erforderlichen Recheckscheiben zum Einbau kleiner geschnitten. Diese konnten nicht wieder verwendet werden. (Abb. 4)
