Restaurierungsbericht zur Bearbeitung des Fensters s III

Ort:	Mühlhausen
Kreis:	Unstrut-Hainich
Objekt:	Regelschule Thomas Müntzer
Teilobjekt:	Aula, Fenster Nord- und Südseite
Aufgabenstellung:	Konservierung/Restaurierung der Glasmalereien und historischen Bleiverglasungen, Rekonstruktion von Fehlstellen und Fehlbereichen
Auftraggeber:	Landratsamt Unstrut-Hainich-Kreis Hoch- und Tiefbauamt Mühlhausen
Projektüberwachung:	Frau Germerodt Hoch- und Tiefbauamt Mühlhausen
Fachliche Betreuung:	Herr Gaßmann, Fachreferent Thüringisches Landesamt für Denkmalpflege
Ausführung:	Kunstglaserei Sabransky
Nachauftragnehmer:	Herr Huschenbeth, Denkmalpflege Mühlhausen, Gerüststellung
Bearbeitungszeitraum:	2001
Bearbeiter:	Herr Sabransky (Restaurator, Leitung) Frau Frank (Mitarbeiterin)

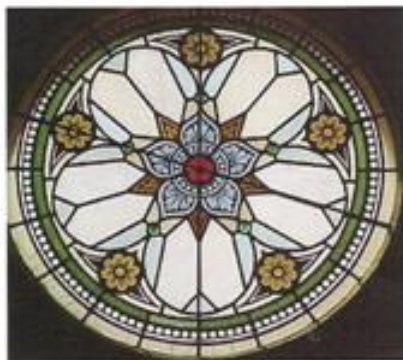
Rundfeld im Maßwerk des Fensters s III

Das Maßwerk rundfeld im linken Seitenfenster der Südseite wurde in der 2. Hälfte des 20. Jh. durch eine geometrische Bleiverglasung aus Antikglas ersetzt. Diese Neugestaltung innerhalb des historischen Bestandes führte zu einer ästhetischen Beeinträchtigung der Gesamtwirkung der Bildaussage und sollte im Zuge der Bearbeitung der Fenster durch eine Rekonstruktion des gegenüberliegenden Pendant behoben werden.

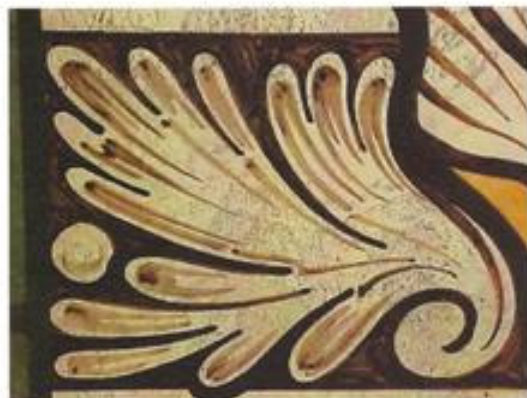
Detail der Schwarzlotbemalung

Die Partien mit loser Schwarzlotmalerei wurden zunächst 2x mit einer 5%igen Polymethylmethacrylat-Lösung (Paraloid B 72) gefestigt um weitere Verluste zu vermeiden.

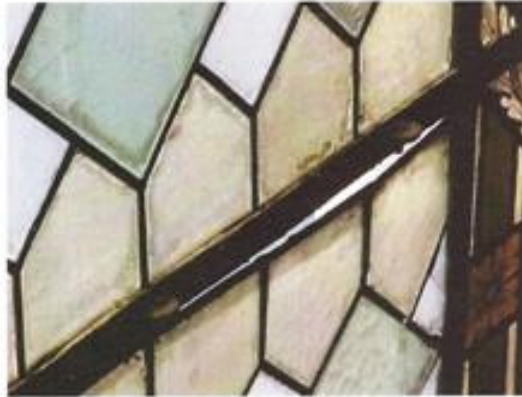
Der Erhaltungszustand der Bleiverglasungen war äußerst bedenklich. Besonders die Fenster auf der Südseite zeigten so extreme Schäden an Bleinetz und Befestigungssystem, dass bei jedem kleinen Windzug Teile der Verglasung 3-4 cm in Bewegung gerieten, herauszufallen drohten und somit eine Gefahr für Passanten und Aulanutzer darstellten.

aus dem Deckschienenbereich
herausgelöste Verglasung

Das Befestigungssystem von Windeisen, Deckschienen und Quereisen war stark korrodiert. Die Kupferhaften zur Arretierung der Windeisen auf dem Bleinetz waren teilweise herausgerissen und gewährleisteten keine ausreichende Stabilisierung. Dies führte zu erheblichen Ausbauchungen der Felder mit zahlreichen gebrochenen Bleien und Lötstellen. Besonders im Bereich langer horizontaler Bleilinen in den Feldern der Zeile 1 waren Abknickungen durch das hohe Eigengewicht der Verglasung zu verzeichnen.

Auf Grund des ausgesprochen schlechten Erhaltungszustandes der Bleinetze bei den Fenstern der Südseite wurde für diese Felder eine komplette Neuverbleiung festgelegt. Die Auskittung und Abdichtung des Bleinetzes erfolgte ausschließlich von der Außenseite, um eine weitere Gefährdung der Schwarzlotmalerei und des bei der Konservierung aufgetragenen Festigungsmittels zu vermeiden.

Die Windeisen (V2A) und Kupferhaften wurden erneuert.

Die Abdichtung im Bereich der Deckschienen erfolgte mit Silikon, da der von den Knaggen vorgegebene Abstand zwischen Deckschienen und Quereisen für ein traditionelles Kittbett zu gering war. Im Original war keinerlei Abdichtung in diesen Bereichen vorhanden. Die innenliegende umlaufende Putzleiste wurde sauber mit Trasskalkmörtel angetragen.

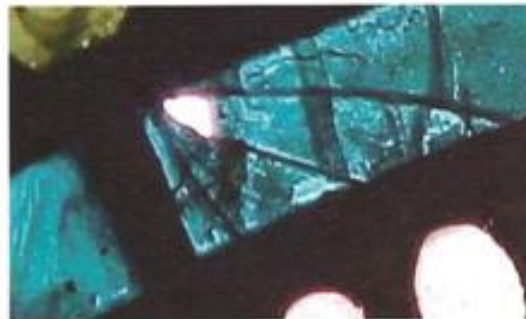
Sprünge und Fehlstellen im Glas

Die Gläser selbst wiesen zahlreiche Sprünge und Fehlstellen auf, die teilweise notdürftig mit Überklebungen abgedichtet wurden. In einzelnen Partien der Schwarzlotmalerei wurde augenscheinlich und unter dem Mikroskop lose Konturmalerei festgestellt.

Beschädigte Tischkathedralgläser ohne Malerei wurden entsprechend ihrem Farbton ersetzt. An Gläsern mit Malerei wurden die Sprünge mit einem UV-beständigen Klebstoff geklebt und Fehlstellen partiell mit Bemalung ergänzt, eingeschliffen und verklebt. Alle Gläser wurden beidseitig gereinigt. Die Retusche von Ausflinsungen erfolgte mit Acryl.
