Bericht zur Restaurierung der bleiverglasten Fenster
des Sparkassengebäudes Brückenstrasse 5 in
99974 Mühlhausen

Restaurierungsbericht

Objekt:	Bleiverglaste Fenster
Standort:	Sparkassengebäude Brückenstraße 5, 99974 Mühlhausen
Anzahl/Maße:	96 Felder, ca. 0,60 x 1,10 m
Material/Technik:	Geometrische (hochrechteckige) Bleiverglasungen aus mundgeblasenem Antikglas mit Schwarzlotüberzügen. In den Rechteckverglasungen sind kleine figürliche Szenen, Wappen und Inschriften integriert. Es werden verschiedene Berufsstände, deren Wappen, sowie Szenen aus der Geschichte Mühlhausens dargestellt.
Datierung:	Bauzeitlich
Entwurf/Werkstatt:	Heine(Erfurt) / Kraus(Weimar)
Auftraggeber:	Sparkasse Unstrut/Hainich Untermarkt 18 99974 Mühlhausen
Restaurator:	Malk Sabransky Sondershäuser - Straße 111 99189 Erfurt-Kühnhausen
Bearbeitungszeitraum:	August – November 2002

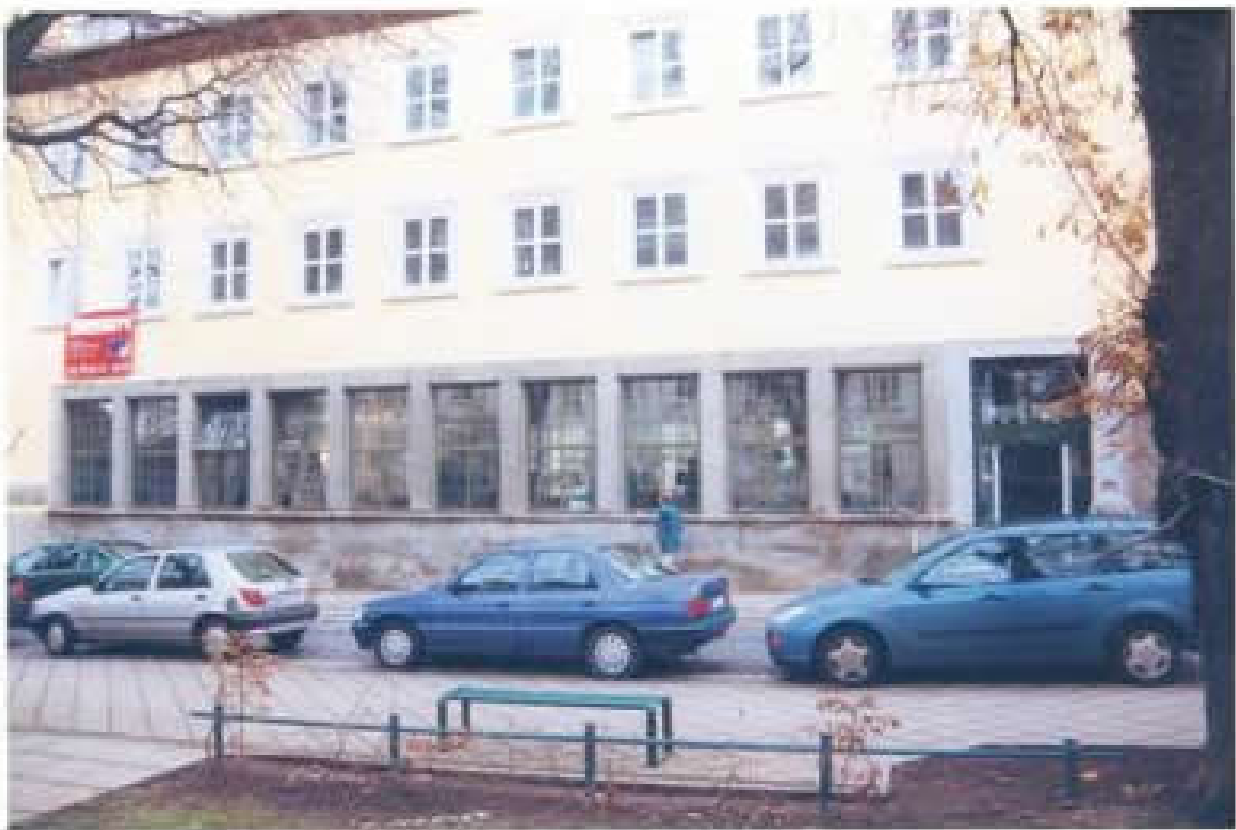
13

Die Abbildungen 11-14 der Fotodokumentation zeigen verschiedene Ansichten des Sparkassengebäudes während der Montage bzw. nach erfolgtem Einbau.

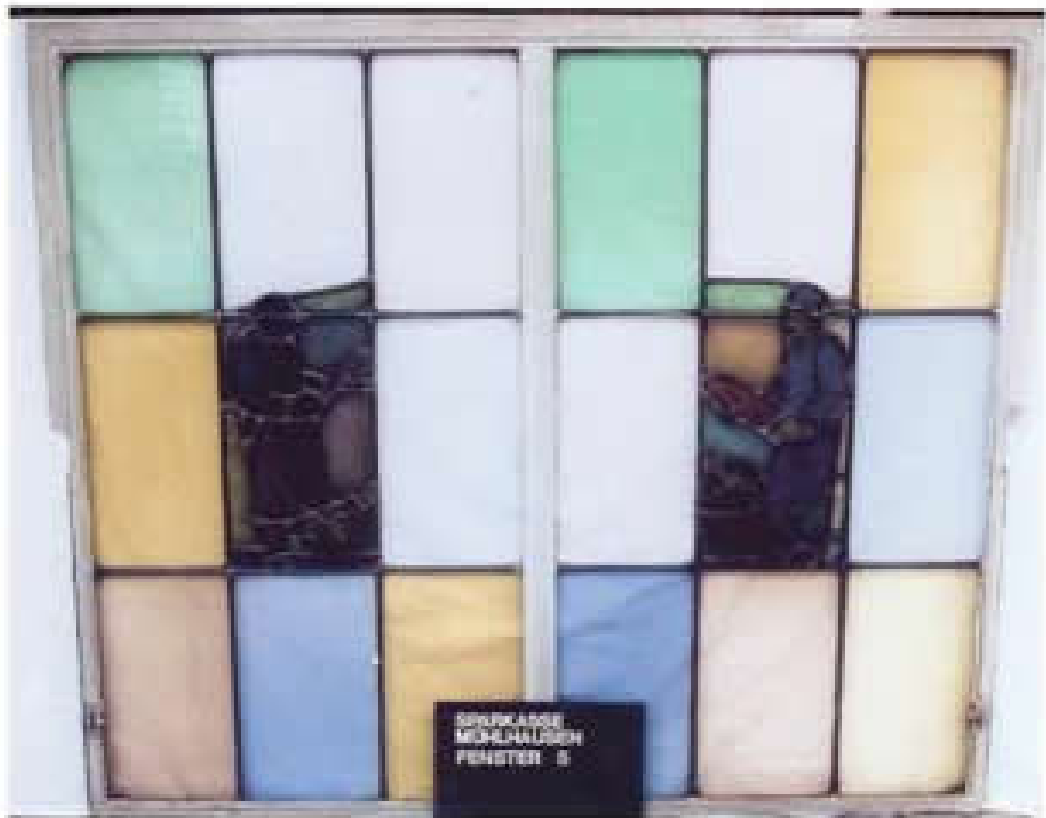
15

Die Abbildungen 15-20 belegen exemplarisch Vor- und Nachzustände.
